## Cause de fuite dans une soupape de régulation de pression de la centrale nucléaire

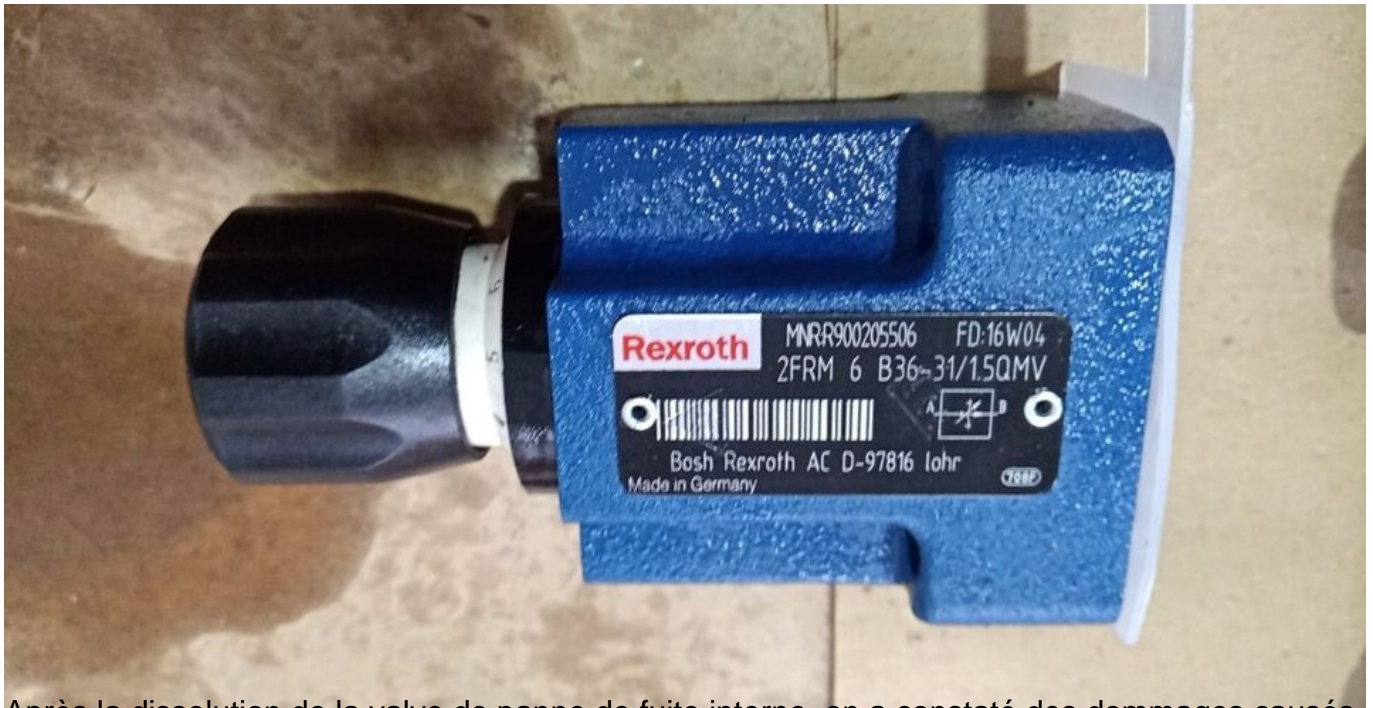
Après la dissolution de la valve de panne de fuite interne, on a constaté des dommages causés à la surface d'étanchéité du Siège de soupape, qui s'est traduite par des tranchées diélectriques intensives. Dans un état fermé, le support de soupape peut toujours faire l'objet d'une fuite dans la tranchée. Sur la base de la profondeur de la tranchée d'étanchéité de la partie d'étanchéité du Siège de soupape, les défauts de la surface d'étanchéité sont éliminés par broyage ou remplacement de pièces de rechange par broyage ou remplacement de pièces de rechange. Il est donc possible d'évaluer les défaillances internes de la soupape à la suite d'une détérioration rapide de la surface d'étanchéité du Siège de soupape et de procéder à une analyse des causes du défaut de détérioration rapide de la surface d'étanchéité du Siège de soupape. Pendant le fonctionnement du Groupe, la valve est ouverte à l'ouverture de l'action, en particulier la phase d'ouverture de la valve. Dans le même temps, la soupape de commutation est fréquente. En fonction de l'état d'avancement des travaux sur les lieux de la soupape, l'analyse de la surface d'étanchéité du Siège de soupape est rapide pour les raisons suivantes:

La pression de la vapeur d'un milieu à grande vitesse sur la pression du support d'importation de la soupape d'étanchéité à la surface d'étanchéité de la soupape d'étanchéité est de l'ordre de 9,93 MPa. Lorsque la valve est dans un état d'ouverture, la pression d'importation et d'exportation est élevée et la chute de la soupape de choc à la vapeur est presque entièrement concentrée sur la surface d'étanchéité. En particulier, lors de l'ouverture de la valve, la pression maximale est de 8,88 MPa, et la vapeur de support de vapeur est de 200 m / s à la vitesse maximale. L'estampage de la vapeur d'un milieu à grande vitesse entraîne des lésions au niveau de la surface d'étanchéité. Dans le même temps, une fois qu'un petit point de fuite est produit, le support ne cesse de broser le point de déversement, ce qui entraîne une augmentation du point de déversement et, en fin de compte, un dommage par tranchée à la

surface d'étanchéité du Siège de soupape.

Au cours de l'échange de soupape, l'opération de commutation de soupape a entraîné une détérioration rapide de la surface d'étanchéité de la soupape à l'occasion de l'endommagement de l'échange d'éléments d'alimentation. L'espace gazeux de compression d'un régulateur de compression a entraîné une hausse de la pression du stabilisateur. Lorsque la pression atteint 9,93 MPa, la pression des collecteurs de sortie du réacteur dépasse la valeur normale de 41 kPa et la soupape est ouverte. Pendant la durée de l'échange

La soupape de commande de pression continue de maintenir la pression constante. L'échange d'informations est conduit à 600 fois par mois. L'ouverture de la valve est ouverte et l'ouverture d'un temps augmente, ce qui crée les conditions pour la brosse à la vapeur d'un support de vapeur à grande vitesse.
